Erlebnis Fachwerk

Historischer Rundgang durch Suhl-Heinrichs

Eine natürliche Bauweise

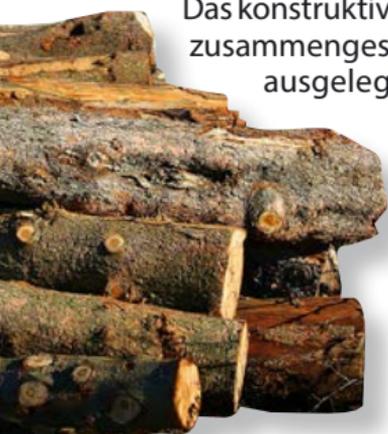
Das konstruktive Fachwerkskelett ist ein aus Holzstäben zusammengesetztes, räumliches, auf Zug und Druck ausgelegtes Gitterwerk, dessen Anschlüsse als Gelenk ausgebildet sind. Von den Anfängen im 14. Jahrhundert bis ins 19. Jahrhundert war das Fachwerk eine weit verbreitete natürliche Bauweise. Nach dem im Mittelalter ausgebildeten Konstruktionsprinzip der Ständerbauweise kam es ab 1500 zum Stockwerksrähmbau. Jedes Stockwerk wird durch eine eigenständige ausgesteifte Rahmenkonstruktion mit verkämmten Deckenbalken

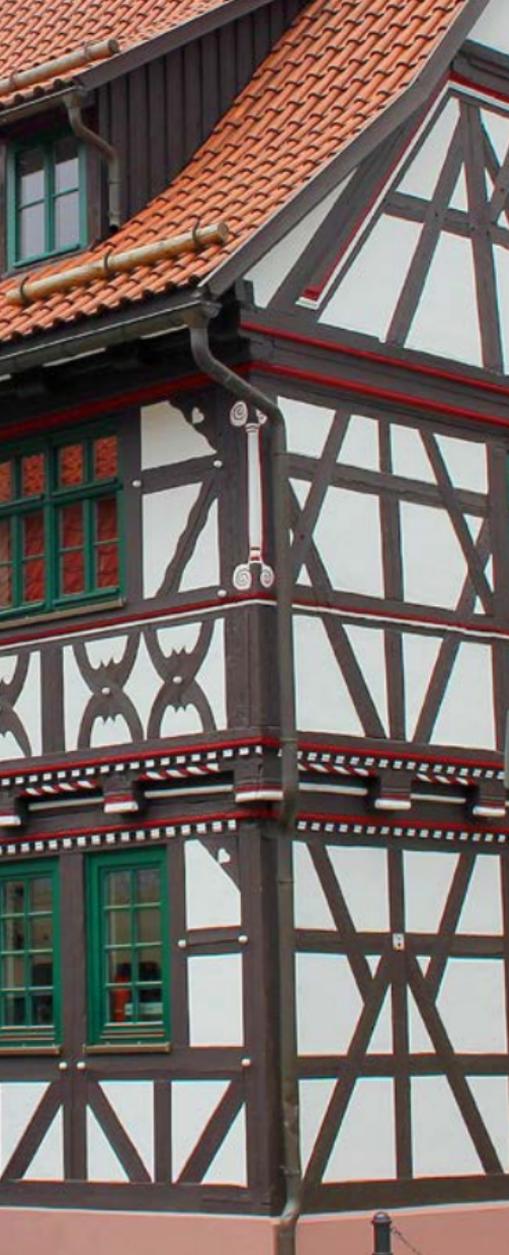
Die **Grundswellen** auf einem Sandsteinsockel wurden wegen der Feuchteprobleme nicht nur stärker dimensioniert, sondern sogar in **Eichenholz** ausgeführt. Die ursprüngliche Fachwerkkonstruktion in den Erdgeschossen konnten sich nur noch wenige Gebäude in Heinrichs bewahren. Das tragende Skelett wurde aus **Pfosten** – auf der **Schwelle** stehend – und dem **Rähm** – als oberem Abschluss des Geschosses – mit **Fuß- oder Diagonalstreben** und **Kopfwinkelhölzern** zur Aussteifung gebildet. Zwischen diesen damit betonten **Eck- und Bundpfosten**, die eine innere Raumtrennwand erkennen lassen, laufen die **Brüstungsriegel** durch. Je nach Größe dieser Felder zwischen den **durchgehenden Pfosten** wurden für die Fenster oder Fenstergruppen noch zusätzliche zwei Drittel hohe **Fensterpfosten** eingestellt. Im oberen Teil des Gitterwerks ordnete man noch eine **zweite Riegelkette** an. Verzierungen im Erdgeschoss

wurden an den **Eckpfosten** und an den **Kopfbändern** ausgeführt. Besonders reich verzierte man den Bereich zwischen dem **Rähm** des Erdgeschosses, auf dem die **Deckenbalken** aufgekämmt sind, mit den dazwischen gestellten **Füllhölzern** und der darauf liegenden **Saumschwelle** des Obergeschosses. Dieses breite Gesims gliedert die Fassaden horizontal, wobei durch die auf den auskragenden Deckenbalken vortretende Saumschwelle ein vertikaler Versatz des Obergeschosses entsteht. Mit vielfältigen Profilierungen – **Rundstäbe**, **Hohlkehlen** und **Abschrägungen** – sind die **Balkenköpfe** versehen. Die **Swellen**, **Füllhölzer** und **Rähmbalken** wurden mit den unterschiedlichsten Formen, wie **Abschrägungen**, **Rundstäben**, **Hohlkehlen**, **gedrehten Stäben** oder **Zahnschnitt**, dekoriert. Die einzelnen Profilierungen stehen auch noch untereinander vor, im Bereich der Balkenköpfe laufen einzelne Formen aus.

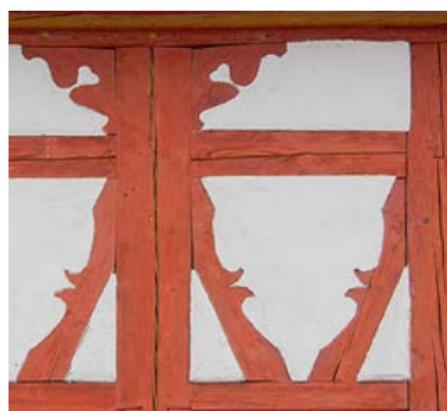
| 1 Grundschwelle | 10 Fensterpfosten | 18 Raute |
| 2 Saumschwelle | 11 Kopfriegel | 19 doppelt durchkreuzte Raute |
| 3 Eckpfosten | 12 „K“-Verstrebungsfigur | 20 geschweifte, genaste Raute |
| 4 Bundpfosten | 13 „Wilder Mann“-Figur | 21 Füllholz |
| 5 Fußstrebe | 14 Rähm | 22 Deckenbalkenköpfe |
| 6 Diagonal-Strebe | 15 Andreaskreuz | 23 gedrehte Ecksäule im Eckpfosten |
| 7 Kopfwinkelholz | 16 Kurzstiel | |
| 8 Brüstungsriegel | 17 geschweiftes Andreaskreuz | |

Auf den vorkragenden **Saumschwellen** stehen die geschosshohen **Pfosten** der Obergeschosse. Sie werden vom **Rähmbalken**

als oberem Abschluss des Stockwerks begrenzt. Die Stellung der Pfosten ist durch die stockwerksweise selbstaussteifende Konstruktion völlig unabhängig vom Untergeschoss und ergibt sich in erster Linie aus der Raumstruktur. Die Aussteifung der Obergeschosse erfolgte durch **Kopfwinkelhölzer** und **Diagonalstreben** vom **Brüstungsriegel** bis zum **Kopfriegel** an den **Pfosten**. An den **Bundpfosten** entstand so die Fachwerkfigur „Wilder-Mann“. Auf unterschiedlichste Art gebogen oder gekurvt ausgeschnitten wurden die kurzen Streben gestaltet. Die Kopfwinkelhölzer schnitt man meist an der Längsseite geschwungen aus und verzierte sie teilweise mit **Herzen, Eicheln, Blüten** oder **Sonnenrad**. Der meist übersehene weitere **Fassadenvorsprung** des Obergeschosses im Bereich der durchlaufenden **Brüstriegel** fällt an zahlreichen Häusern in Heinrichs auf. Er wurde profiliert und mitunter über die Pfosten hinabgezogen. Die **Pfosten** schmückte man außerdem mit **Muscheln, Rosetten, Schnecken** und **Konsolen**. Die **Eckpfosten** wurden mit **Säulen, Spiralen** und **gedrehten Bändern** verziert.

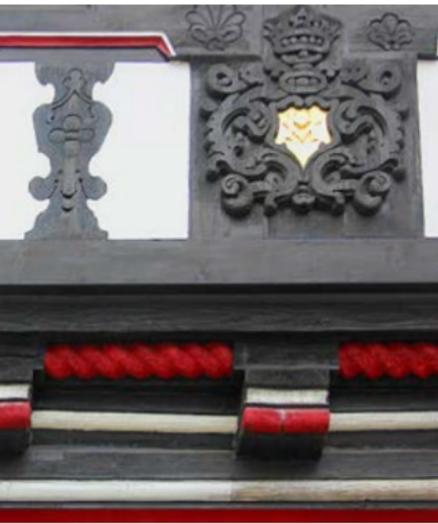
Die von konstruktiven Zwängen freien **Brüstungsfelder** wurden für eine variantenreiche **aufwändige Ausschmückung**

genutzt. Die Dekoration bildete man aus den Grundelementen, wie **Andreaskreuz, Raute, Kurzstiel** und **Kreisholz**. Diese Elemente – auf die unterschiedlichste Art geschwungen, mit Nasen versehen, beschnitzt und in Varianten kombiniert – ergeben die **enorme Vielfalt der Formen**.

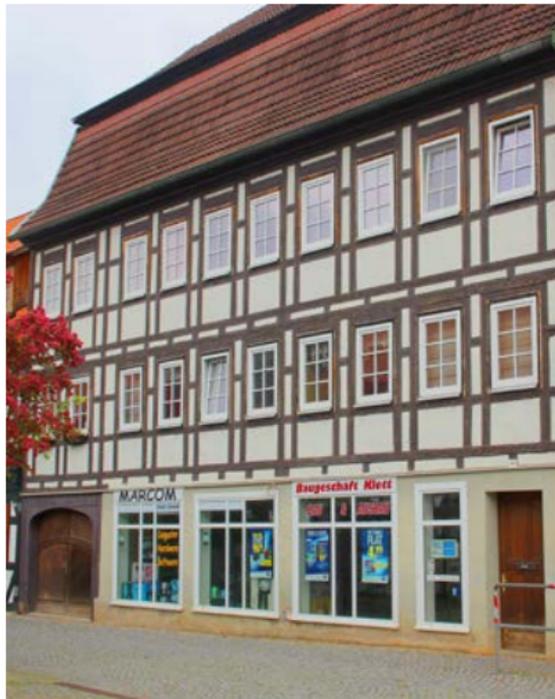
Ab der **Mitte des 18. Jahrhunderts** wurden die Gebäude nur noch mit konstruktivem Fachwerk mit „glatter Fassade“ ohne Überstand errichtet und anschließend verputzt, so dass sie den Eindruck massiv gebauter Gebäude erweckten. Das auf dem nebenstehenden Foto gezeigte Gebäude Meiningener Straße 140 ist so ein „Zweckfachwerkbau“, dessen Holzskelett besser verputzt geblieben wäre. Viele der älteren schmuckvollen Fachwerkgebäude wurden in der Folgezeit – diesem Zeitgeschmack entsprechend – ebenfalls verputzt bzw. nach 1850 vielfach mit Naturschiefer verkleidet. Einige Fachwerkfassaden wurden vor allem seit den 1980er Jahren wieder freigelegt. Andere harren noch darauf.

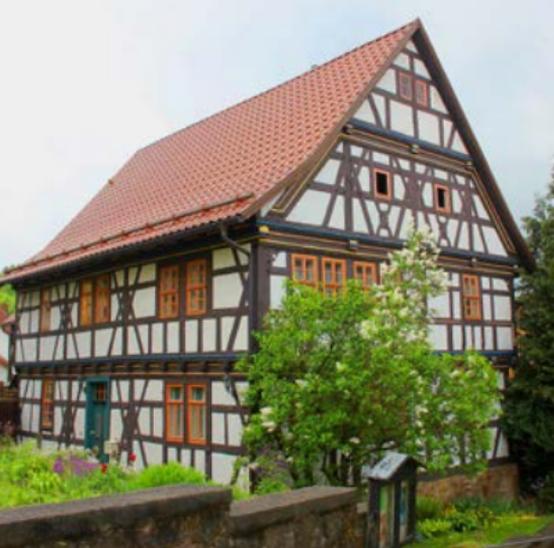
An der Kirche 3

Das giebelständige Pfarrhaus – nach Inschrift am Sockel von 1627 – hat die große Zerstörung im Dreißigjährigen Krieg überstanden. Die Aussteifung der Fachwerkkonstruktion erfolgt hier durch drei Viertel hohe gekreuzte Streben an den Eck- und Bundpfosten, wodurch an letzteren die bekannte Fachwerkfigur „Wilder Mann“ entsteht. Die Geschossüberstände sind mit durchlaufenden Rundstäben, Kehlen, gedrehten Stäben, Zahnschnitt und anderem profiliert. Im Obergeschoss an der Giebelseite finden sich geschwungen ausgeschnittene Kopfwinkelhölzer und der Vorsprung im Brüstungsbereich. Die Brüstungsfelder zeigen keine Schmuckformen, lediglich im Giebeldreieck wurden geschweifte Andreaskreuze eingesetzt

Die Geschossüberstände sind mit durchlaufenden Rundstäben, Kehlen, gedrehten Stäben, Zahnschnitt und anderem profiliert. Im Obergeschoss an der Giebelseite finden sich geschwungen ausgeschnittene Kopfwinkelhölzer und der Vorsprung im Brüstungsbereich. Die Brüstungsfelder zeigen keine Schmuckformen, lediglich im Giebeldreieck wurden geschweifte Andreaskreuze eingesetzt

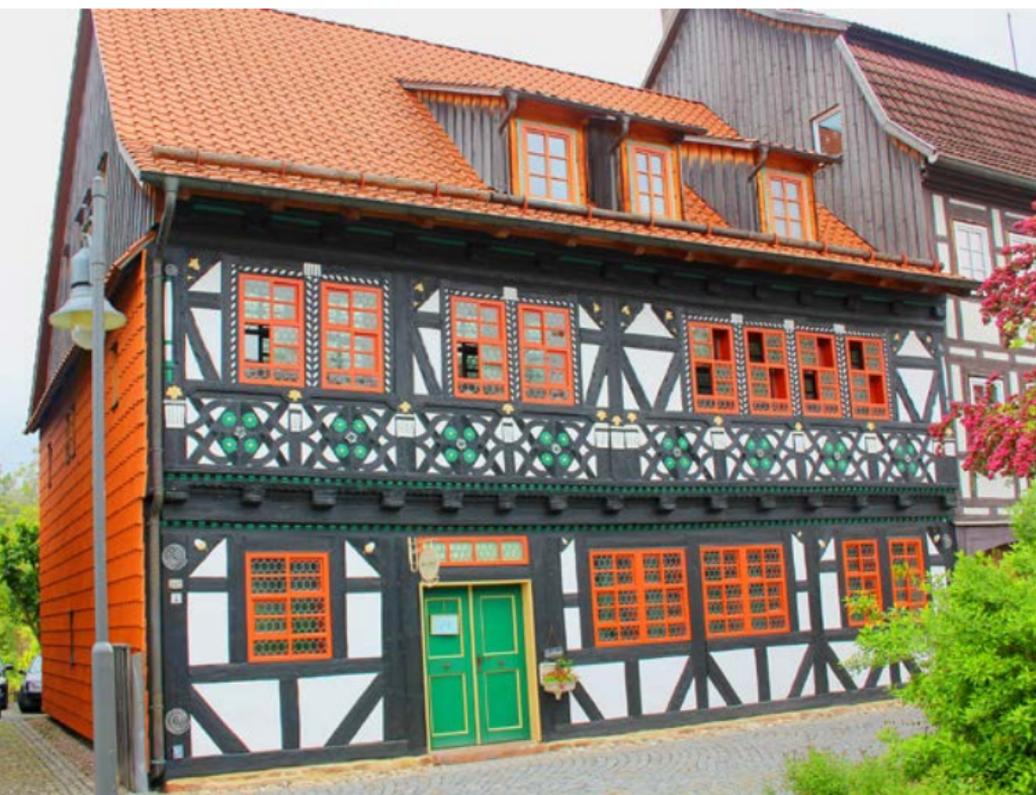
Meininger Straße 142

Dieses etwa 1648 errichtete Wohnhaus besitzt noch die Original-Fassade mit der typischen Fachwerkkonstruktion.

Der Vorsprung des Obergeschosses ist reich profiliert wie der Versatz im Bereich der Brüstung. Die Brüstungsfelder sind durchgängig mit doppelt durchkreuzten Rauten und geschwungenen Viertelkreishölzern gestaltet. Diese Fassade ist zusätzlich mit Schnitzereien wie Zopfbändern um die Fenster und Rosetten auf den Rauten geschmückt. Das historische Erscheinungsbild wird durch die rekonstruierten bleiverglaste Schiebefenster abgerundet.

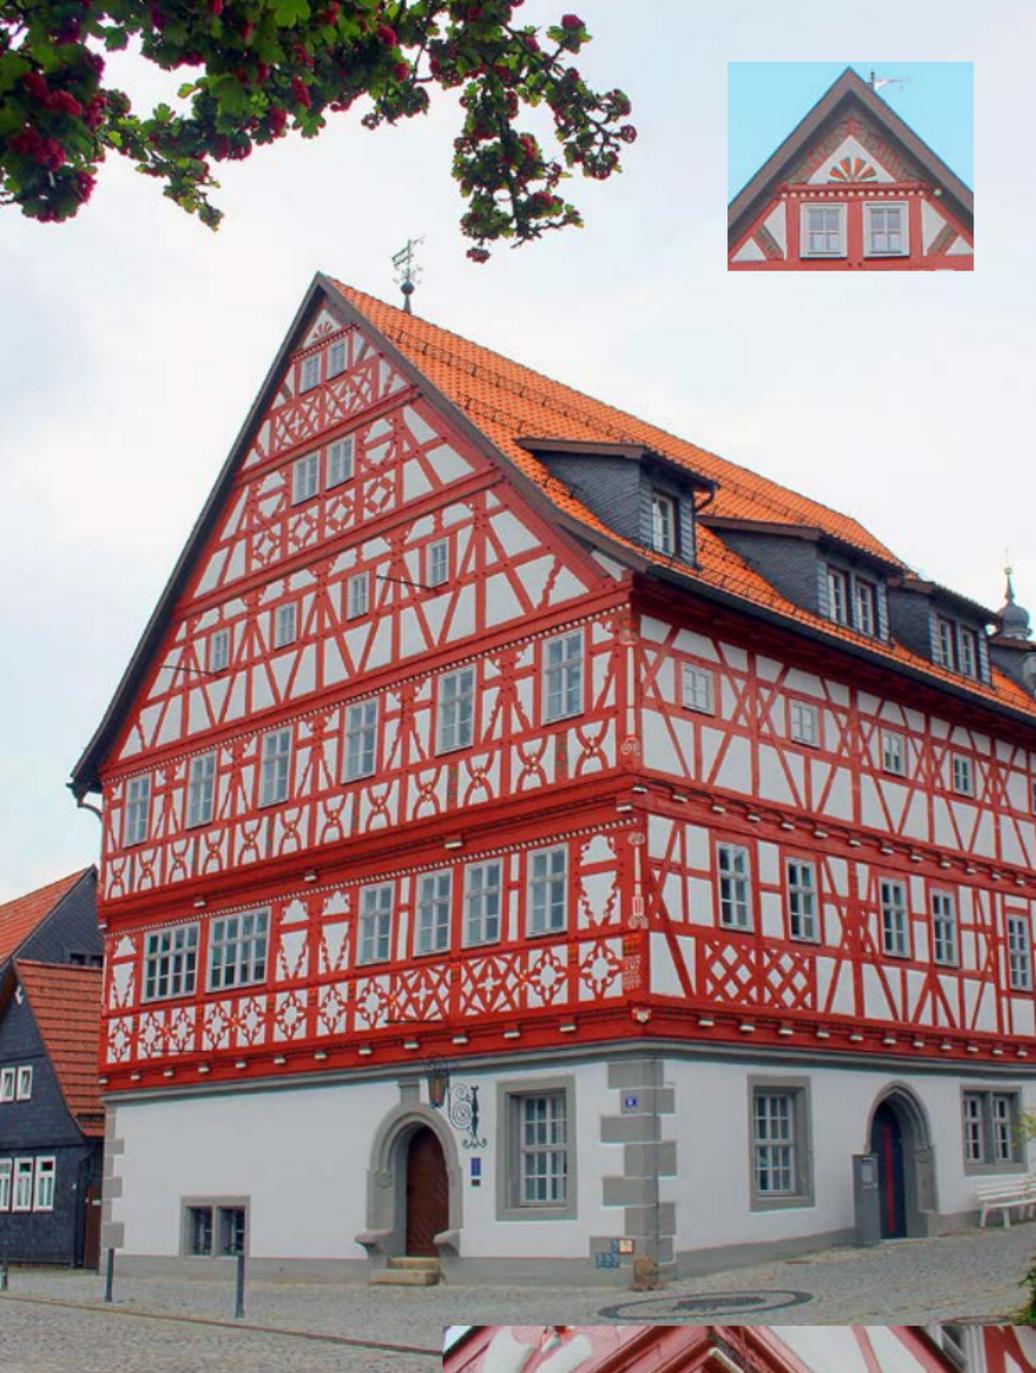
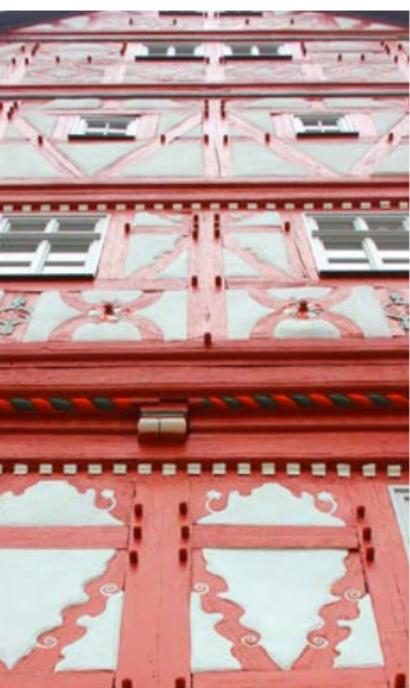
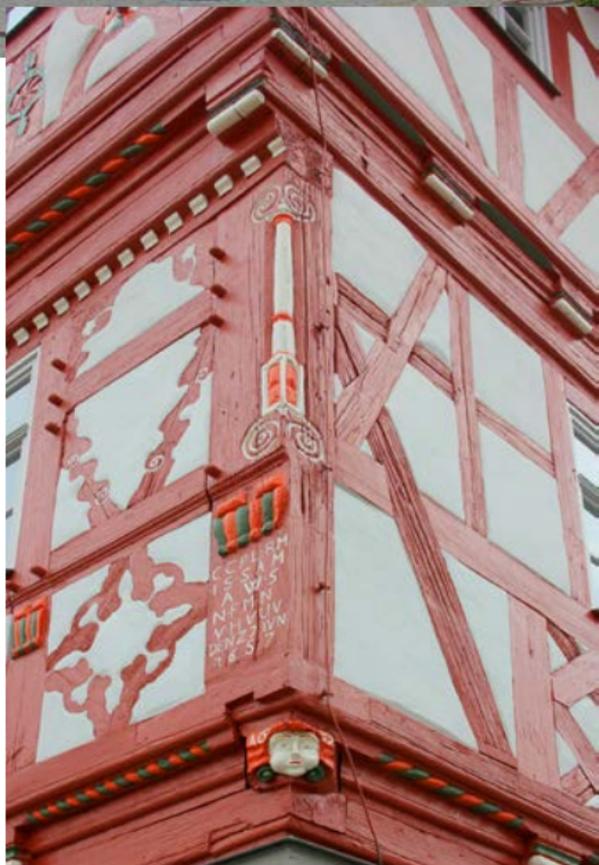
Ehemaliges Rathaus

Auf dem massiven Sockelgeschoss von 1551 erhebt sich ein zweigeschossiger Fachwerkbau mit Schaugiebel, der 1657 aufgerichtet wurde. An dieser Fassade ist die Vielfalt und der Reichtum der Blütezeit der Fachwerkbaukunst zu bewundern.

Im ersten Obergeschoss sind die Brüstungsfelder mit geschweiften und mit Herzen ausgeschnittenen Rauten sowie mit doppelt gekreuzten, geschweiften Rauten und zusätzlichen geschwungenen Viertelkreishölzern ausgefüllt. An dieser Schmuckseite ist auch der profilierte Vorsprung im Brüstungsbereich zu erkennen. Im Geschoss darüber finden sich die geschweiften genasteten Andreaskreuze und Kurzstiele unter den Fenstern.

Das Giebeldreieck, in dem sich diese Fachwerkfiguren in abgewandelter Form wiederfinden, wird durch ein Sonnenrad bekrönt (kl. Foto S. 8. o. r.). Die Eckpfosten sind aufwändig mit gedrehten Säulen, die in Volutenrollen enden, geschmückt. Ebenso reich sind auch die Geschossüberstände verziert mit gedrehten auslaufenden Stäben, Zahnschnittfriesen und anderen Profilierungen.

Hervorzuheben ist noch die im Eckbereich angebrachte Fratze mit Jahreszahl.

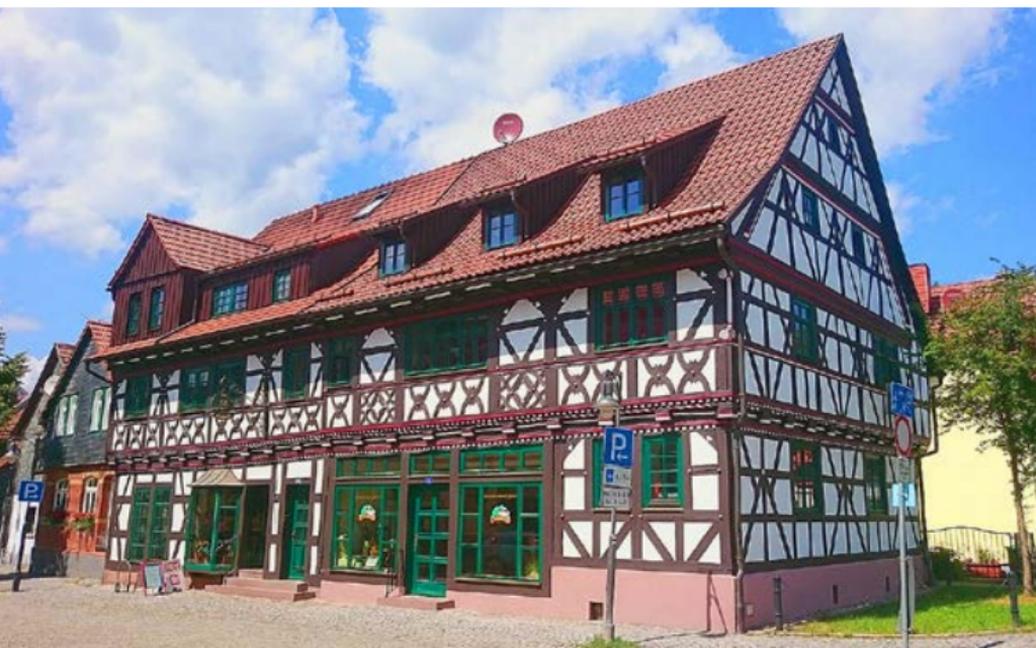
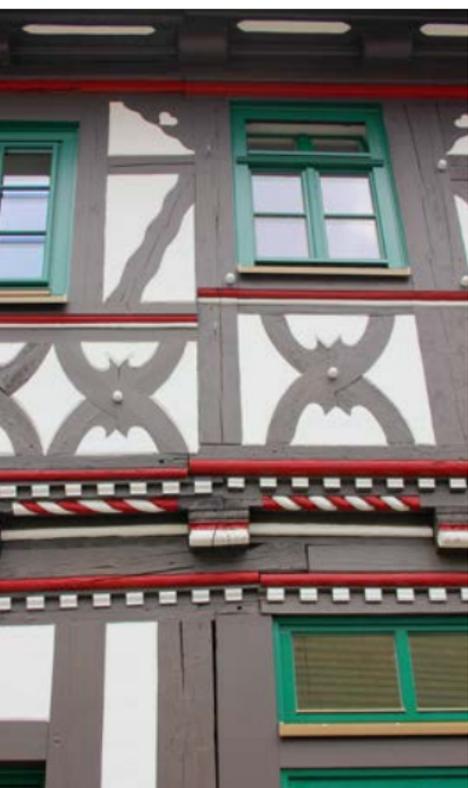
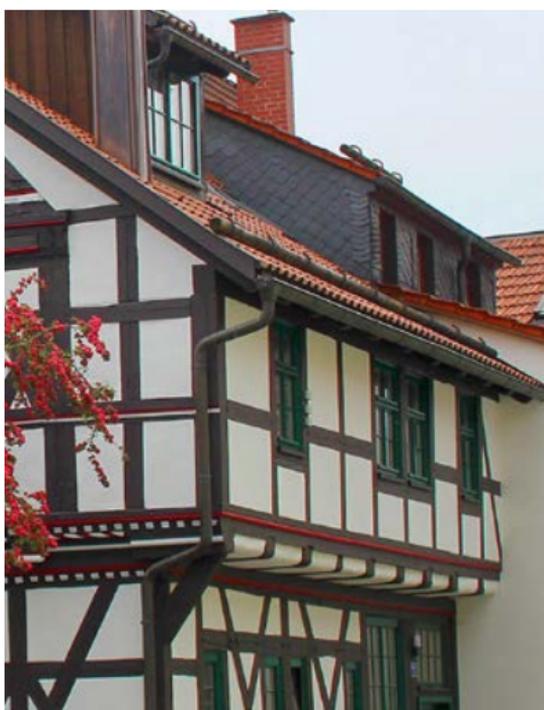
Meininger Straße 112/114

Das Fachwerk der Traufseiten dieser beiden Gebäude wurde 2000 (Nr. 112) und 2003 (Nr. 114) wieder unter Putz freigelegt und liebevoll saniert. Nun bilden diese Häuser einen attraktiven Blickfang am Eingang des Straßenmarktes. Sie sind gleichzeitig als Doppelhaus Mitte des 17. Jahrhunderts erbaut worden. Eine Baunaht fehlt. Schwellen und Rähme sind gegeneinander überplattet (Foto u. I.). Nur die Brüstungen im Obergeschoss sind unterschiedlich hoch. Die gesamte Fachwerkausschmückung trägt die Handschrift des selben Zimmermanns. Rähm, Schwelle und Füllhölzer sind mit Zahnschnitt, gedrehtem Taustab, Rundstab und weiteren Profilen reich dekoriert. Der Versatz im Brüstungsbereich wird sogar am Giebel der Nr. 112 weiter geführt. Neben geschweiften genasten Andreaskreuzen (Nr. 112 und 114) sind bei Nr. 112 zusätzlich durchkreuzte Rauten eingesetzt. An der Rückseite von Nr. 112 ist ein auskragender ehemals offener Laubengang zu finden (Foto u.).

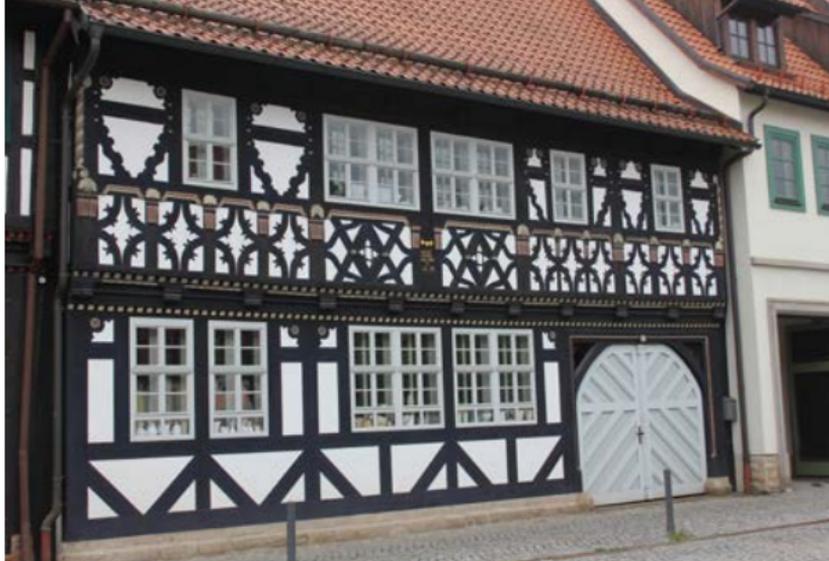
Meiningener Straße 97

Dieses Torhaus wurde laut Inschrift 1658 in Fachwerk errichtet. Die Pfosten im Erdgeschoss, das nach Vorlagen rekonstruiert wurde, werden durch kurze Fußstreben stabilisiert.

Im oberen Geschoss ist wieder die typische Aussteifungsart zu finden mit vom Brüstungsriegel zum Pfosten laufenden Diagonalstreben und Kopfwinkelhölzern, die hier Kerbschnitzereien aufweisen. Der Gebäudevorsprung ist reich mit gedrehten auslaufenden Stäben, Zahnschnitt-Bändern und weiteren Profilierungen geschmückt. Neben den doppelt gekreuzten Rauten wurde in den Brüstungsfeldern eine Raute aus beidseitig genasteten Viertelkreishölzern eingestellt.

Die vorspringende Riegelkette ist mit auslaufenden Profilen und Fächerrosetten verziert, und die Pfosten besitzen neben diesen Rosetten geschwungene Konsolen und gedrehte Säulen.

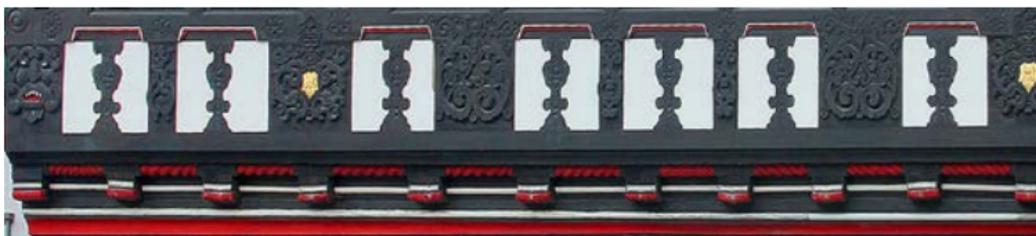
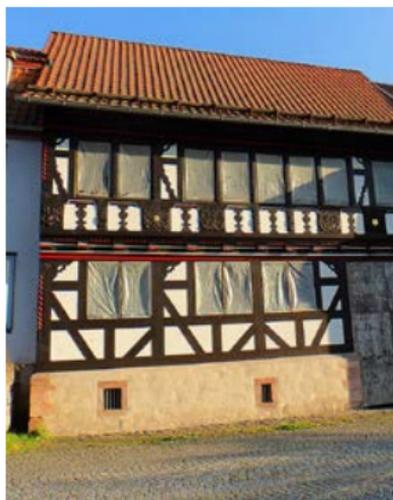
Meiningener Straße 93

Dieses Wohnhaus wurde laut Inschrift 1705 errichtet. An ihm treten zu den bekannten Merkmalen neue, barocke Stilelemente auf. Im Erdgeschoss ist zusätzlich an den Eckpfosten eine drei Viertel hohe Strebe eingesetzt. In die Brüstungsfelder im Obergeschoss sind geschwungen ausgeschnittene Stiele eingestellt. Der Bereich unter den Fensterriegeln wurde mit reichen Schnitzereien, die aus Fratzen und wappenähnlichen Kartuschen bestehen, überzogen. Durch die enge Stellung der Kurzstiele wurden extra größere Flächen dafür geschaffen. Die Eckpfosten sind mit gedrehten Säulen dekoriert. Für die nötige Aussteifung sorgen geschwungen ausgeschnittene Kopfwinkelhölzer und Diagonalstreben. (Archivfoto r. von 1985)

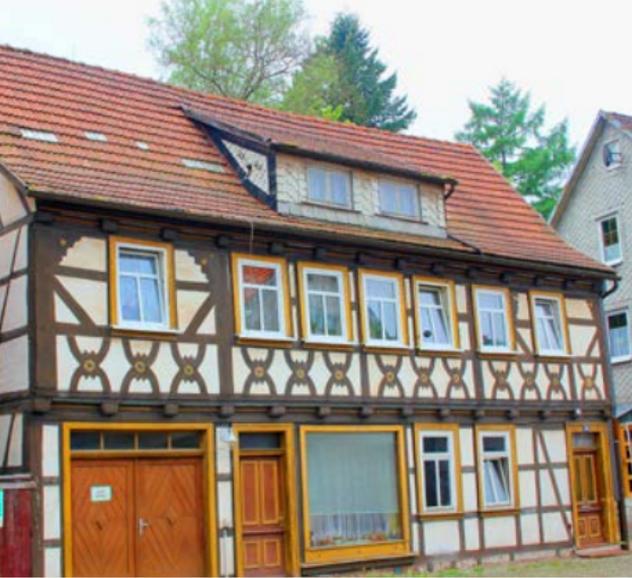
Meiningen Straße 59

Das Fachwerk dieses Hauses ist im Erdgeschoss durch den Ladeneinbau stark verändert. Der Geschossüberstand ist nur gering. Die Eckpfosten sind gar nicht verziert. Das Gefüge des Obergeschosses lässt ebenfalls einen Umbau im Mittel-

teil erkennen, doch ist das ursprüngliche Aussteifungsgefüge noch ablesbar. In den Brüstungsfeldern sind die bekannten geschweiften Andreaskreuze eingesetzt. Dieses Motiv wird auch „Wiege und Bahre“ genannt.

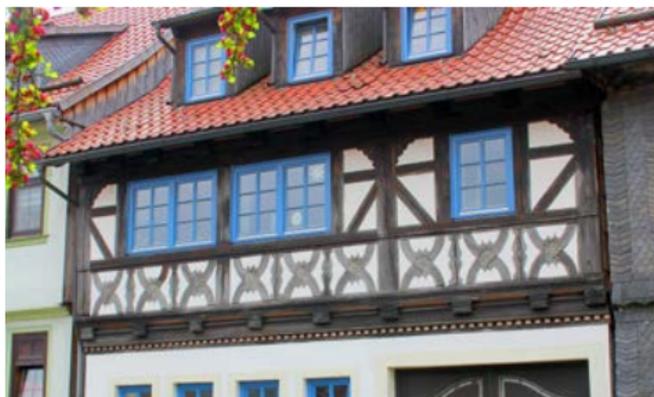
Meiningen Straße 107

An dem erhaltenen Fachwerk im Obergeschoss zeigt sich wieder deutlich die gleiche Fachwerkkonstruktion mit der Aussteifung durch Kurzstreben und Kopfwinkelhölzer. Der Versatz an der Brüstung ist noch vorhanden und profiliert.

Unter der Brustriegelkette sind geschweifte genastete Andreaskreuze eingesetzt, die als Schmuck noch eine Rosette tragen. Die zusätzlich dazwischen gestellten Kurzstiele sind ähnlich denen des Hauses Nr. 93 beidseitig geschwungen ausgeschnitten.

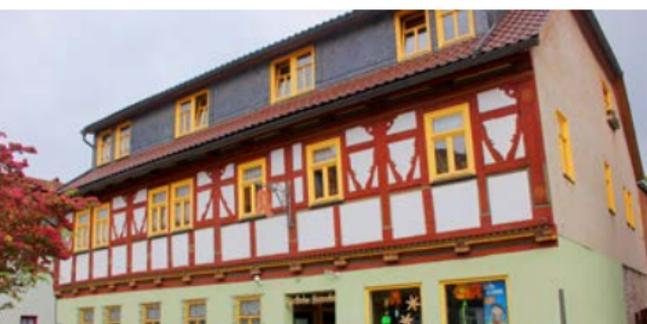
Meiningen Straße 134

Das im Obergeschoss sichtbare Fachwerk weist die typischen Merkmale der Aufbauphase auf. Der Schwellenbereich ist reich dekoriert, und die Balkenköpfe sind gekehlt und profiliert. Die ausgeschnittenen Streben besitzen Nasen und die geschwungenen Kopfwinkel ausgeschnittene Herzen. In den Brüstungsfeldern sind die Figuren (geschweifte Andreaskreuze?) verloren gegangen. Der profilierte Versatz der Brüstung läuft an dieser Fassade sogar noch an den Pfosten herunter.

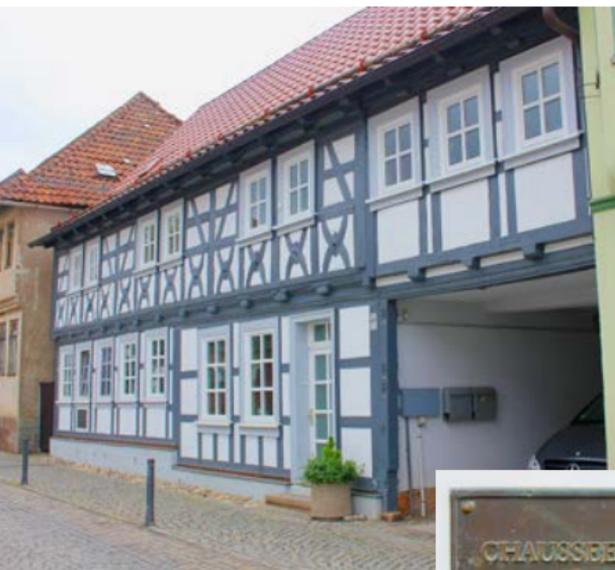
Meininger Straße 73

An dem Gebäude ist zu erkennen, dass das Erdgeschoss ersetzt und die Durchfahrt später überbaut wurde. Die originale Fachwerkkonstruktion im Obergeschoss zeigt

eine Reihe von Besonderheiten, die von anderen Bauten im Ort abweichen. Die Doppelfenster mit den quadratischen Formaten und die Andreaskreuze in der Brüstung sind ganz gleichmäßig aufgereiht. Die Aussteifung erfolgt hier auch durch Schrägstreben, die vom Brüstungsriegel zum Rähm und nicht zum Pfosten verlaufen. Der Geschossüberstand ist sehr sparsam profiliert, es fehlen Schnitzereien, Verzierungen und ein Vorsprung an der Brüstung.

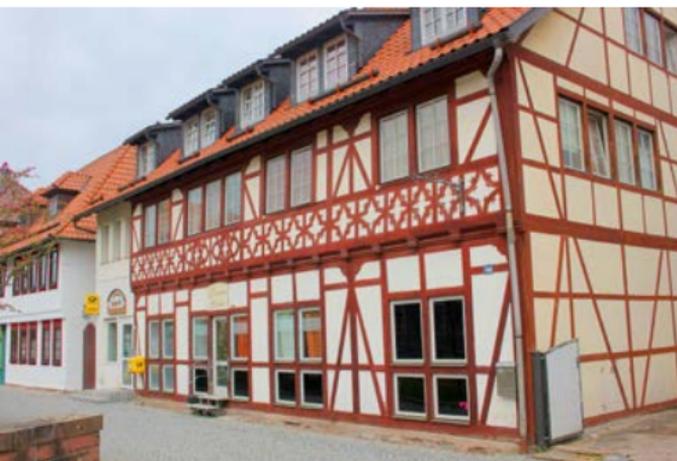
Meininger Straße 128

Flüchtig betrachtet scheint auch dieses Haus ein „altes“ Fachwerkgebäude zu sein. Doch das stimmt nicht. Es wurde als historisierender Bau in den 1980er Jahren für die Bäuerliche Handelsgenossenschaft (BHG) neu errichtet und beherbergte bis 1990 ein Landwarengeschäft.

An der geringen Bemessung der Hölzer dieser Fassade erkennt man schnell, dass das Fachwerk keine statischen Funktionen

erfüllen kann und nur vorgeblendet ist. Dennoch wurde bei der Gestaltung die Formensprache der Verzierung der Heinrichser Fachwerkhäuser übernommen.

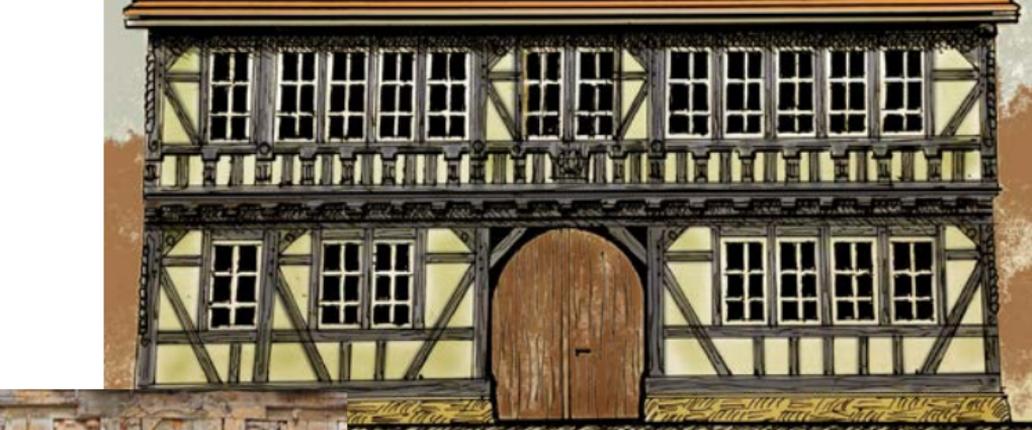
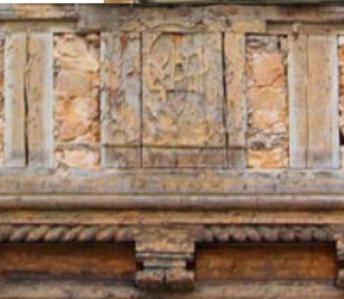
Meininger Straße 103

Der ehemalige Gasthof ist 1634 nicht völlig zerstört worden, das dahinterliegende Malzhaus und die Bierkeller blieben erhalten und konnten repariert werden. Nachfolgend wurde der große einheitliche Fachwerkbau an der Hauptstraße mit

der mittigen Hofeinfahrt errichtet. Über dem Tor wurde eine Schmuckkartusche in die Fachwerkpfosten geschnitzt (kl. Foto). Das Obergeschoss erhielt durch die gereihten und abwechselnd profilierten Kurzstiele im Brüstungsfeld das „Leitermotiv“. Die Eckpfosten mit gedrehten Taustäben und Schnecken sind aufwändig gestaltet. Entsprechend der veränderten Bauauffassung wurde der Bau im 19. Jh. vollständig verputzt.

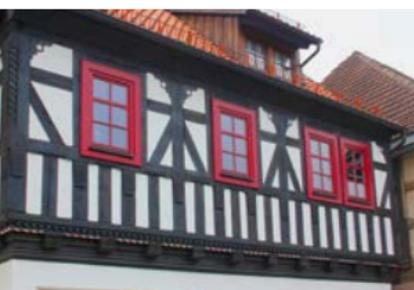
Meininger Straße 101

An diesem Ersatzneubau von 1989 wurde die Fachwerkfassade im Obergeschoss rekonstruiert. Die Füllhölzer sind mit gedrehten Stäben u. a. profiliert, und die Schwelle trägt einen Zahnschnittfries. Die Kurzstreben mit den Kopfwinkelhölzern bilden die bekannte „Mann-Figur“,

und am Eckpfosten zeigt sich wiederum die gedrehte Säule. Der Überstand an der Brüstung ist profiliert, die Felder darunter sind mit einem Leiterfachwerk gefüllt. Auf den Pfosten und Kurzstielen befinden sich geschwungene Konsolen.

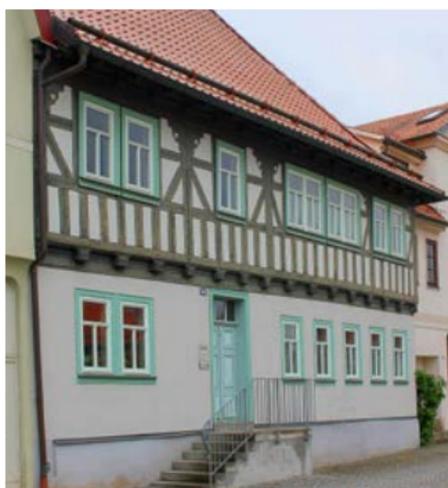
Meininger Straße 115

An diesem Haus ohne Toreinfahrt ist das Fachwerk im Erdgeschoss wieder verputzt worden, weil schon zu viele Störungen vorhanden waren. Der Geschossüberstand zeigt sich nur noch sparsam profiliert, die Brüstung weist allerdings keinen Überstand mehr auf. Im Obergeschoss sind in den Brüstungsfeldern nur noch Kurzstiele als „Leitermotiv“ eingesetzt.

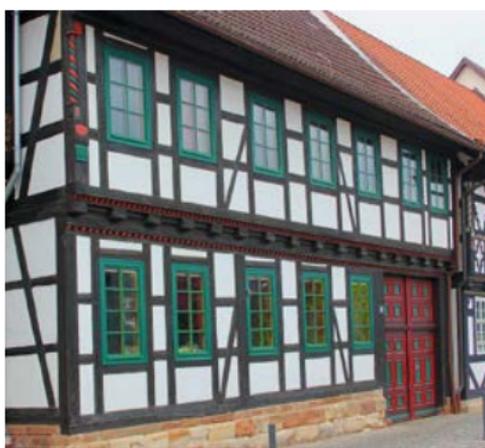
Meininger Straße 95

Die Originalkonstruktion der Fassade im Erd- und Obergeschoss des um 1700 errichteten Hauses ist in Vorbereitung des Verputzens durch einfaches konstruktives Fachwerk ersetzt worden.

Erhalten blieben zwei Bundpfosten im Obergeschoss mit Resten barocker Reliefschnitzereien (kl. Foto), Rähm, Saumschwelle sowie Balkenköpfe und Füllhölzer mit dem typischen Schmuck der Erbauungszeit. Gleiches gilt für den Eckpfosten mit gedrehter Säule, der Konsole und der Muschel.

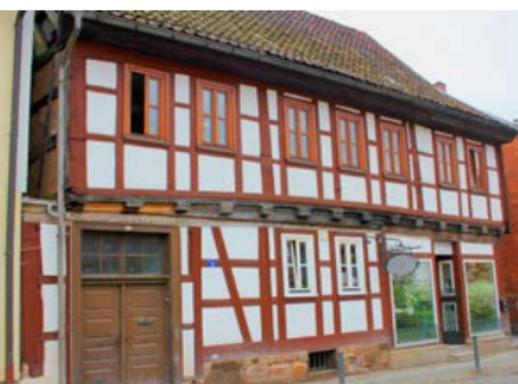
Meininger Straße 79

Dieses Gebäude – erbaut 1661 – ereilte das selbe Schicksal wie Nr. 95. Von der ehemals reich geschmückten Fachwerkfassade ist genauso wenig erhalten geblieben. Die beiden Bundpfosten im Obergeschoss tragen jedoch keine Reliefschnitzereien, sondern barocke Konsolen.

Das Absacken der linken Gebäudeseite könnte ein

fehlerhafter Eingriff in das Fachwerkgefüge verursacht haben, denn der verantwortliche originale Eckpfosten steht – aus dem Haus heraus versetzt – links und trägt das Dach des seltsamen Anbaus.

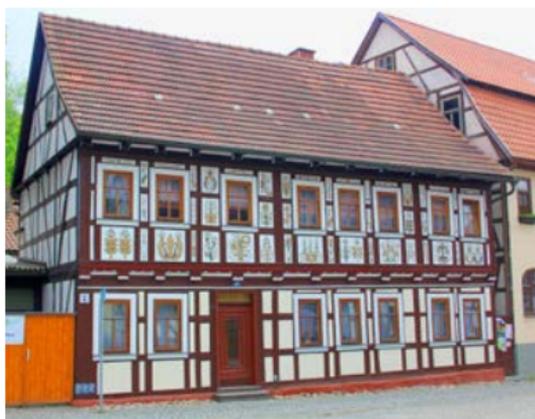
Meininger Straße 67

In die Runde der Häuser, die ihre Fachwerkpracht zugunsten einer Putzfassade verloren haben, gehört auch Nr. 67. Schwellen, Rähme, Füllhölzer und Eckpfosten sind hier zurückhaltender verziert, die beiden Saumpfosten gar nicht.

Zur Belebung des nüchternen Fachwerks wurden die Putzflächen mit bunten Blumen- und Tiermotiven verziert.

Das Sgraffito wurde vom Suhler Künstler Jürgen Conrad 1965 in Vorbereitung seiner Meisterprüfung gestaltet. Es handelt sich um eine alte Handwerkertechnik zur Bearbeitung von Wandflächen durch Auflage verschiedenfarbiger Putzschichten, die besonders im Italien und Böhmen des 16. Jahrhunderts benutzt wurde.
